# **PROJEKT BUDOWLANY**

## **Odbudowa dróg gminnych nr 114459D i 114460D w Ciechanowicach**

**Urząd Gminy Marciszów**  
Ul. Szkolna 6 58-410 Marciszów

**Marzec 2008**

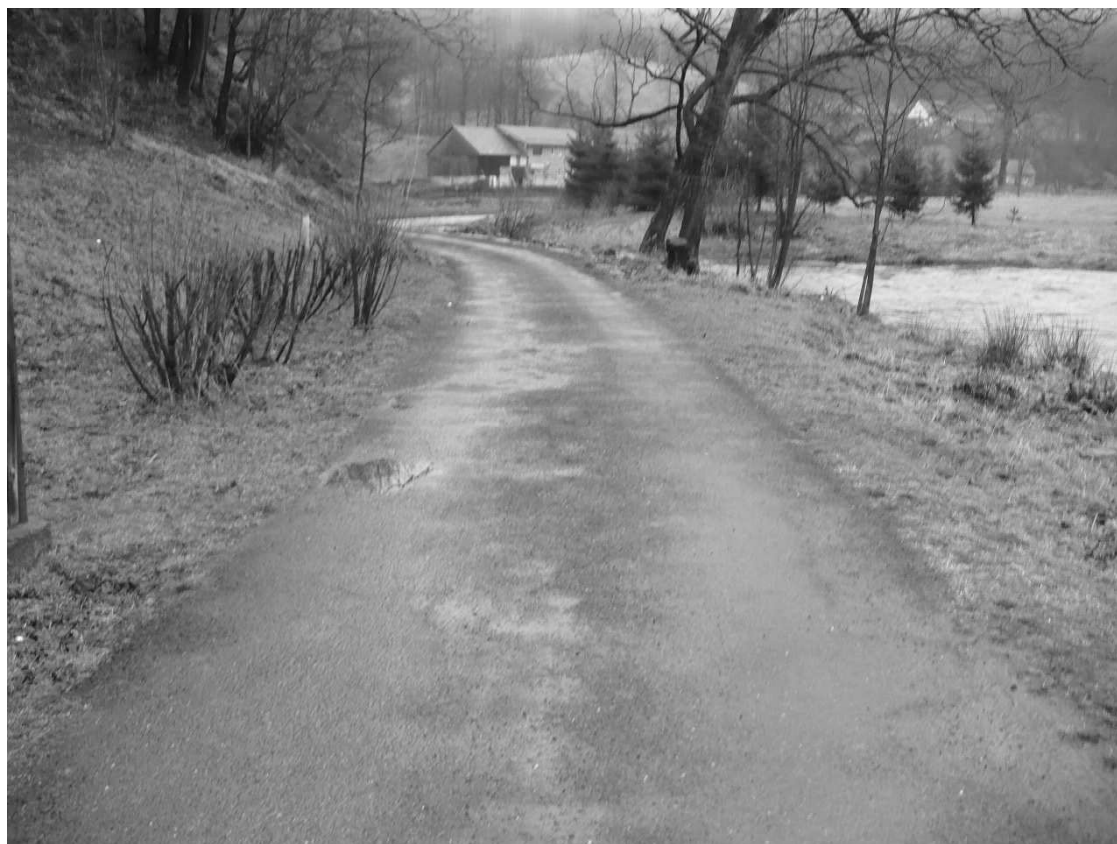
***Fot. 1 Droga nr 114459 D***

*Drogi gminne nr 114459D oraz 114460D na projektowanym odcinku posiadają nawierzchnię powierzchniowo utrwaloną asfaltem upłynnionym. Szerokość jezdni odcinek 1 – 2,50 m, odcinek 2 (od drogi powiatowej do rozwidlenia dróg – 3,0 m. Po intensywnych opadach deszczu nawierzchnia została podmyta wzdłuż rzeki Bóbr i aktualnie w dwóch miejscach występują już wyrwy w drodze zawężające jezdnię, które stwarzają zagrożenie dla ruchu kołowego i całkowicie uniemożliwiają dojazd do posesji dla samochodów ciężarowych. Uniemożliwia to dowóz opału i wywóz śmieci z posesji leżących wzdłuż drogi za powstałymi wyrwami. Dodatkowo podczas wezbrania Bobru została uszkodzona ścianka czołowa przepustu pod drogą (na wylocie przepustu) w km 0+042.*

Zaprojektowano zatem naprawę jezdni o szerokości istniejącej tj. 2,50 lub 3,0 m poprzez:

- Wyrównanie istniejącej nawierzchni masą asfaltową w ilości 50 kg/m<sup>2</sup>
- Wykonanie dywanika asfaltowego z masy mineralno asfaltowej 0/12,8 gr 5 cm

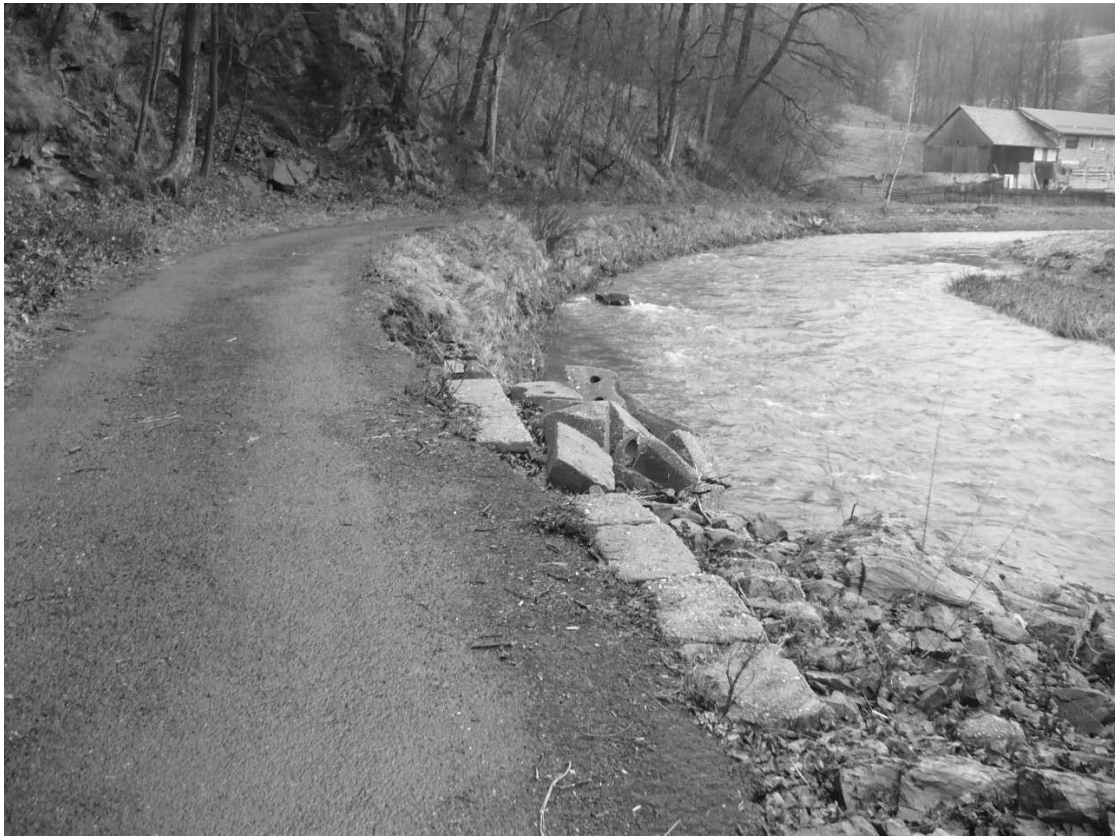
*Na odcinku km 0+138 – 0+211 znajduje się uszkodzona skarpa drogi podmyta przez rzekę Bóbr. Istniejące umocnienia kamienne i betonowe zostały uszkodzone na całym w/w odcinku, a istniejące w dwóch punktach wyrwy zawężają już jezdnię.*

*Fot.2 Droga nr 114459 D Podmyta skarpa drogi*

Zaprojektowano umocnienie skarpy poprzez odtworzenie brukowania skarpy. Przewidziano ułożenie bruku na podsypce cementowo – piaskowej gr 5 – 7 cm i zaspoinowaniu spoin zaprawą cementową.

Przed wykonaniem umocnień należy rozebrać istniejące umocnienie skarpy. Materiał nadający się do ponownego wbudowania należy złożyć w stosy, natomiast materiał nieprzydatny do dalszych prac należy wywieźć i utylizować.

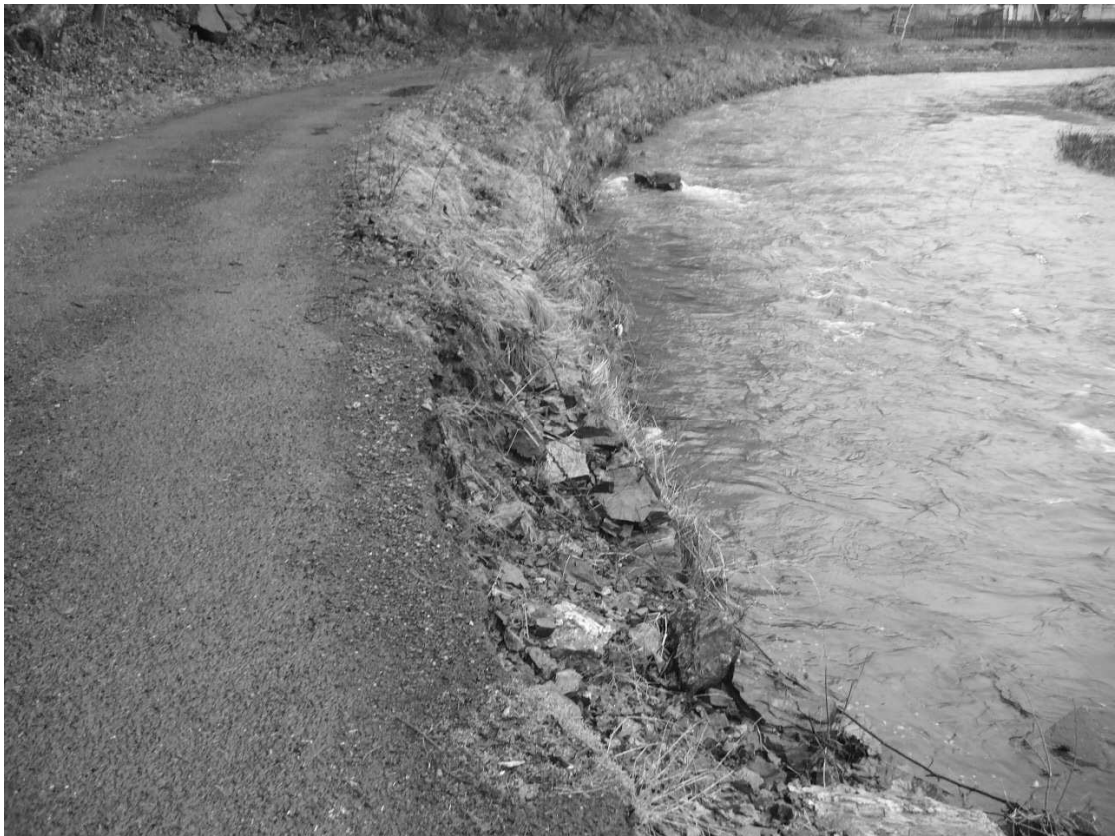
*Fot.3 Droga nr 114459 D Podmyta skarpa drogi*

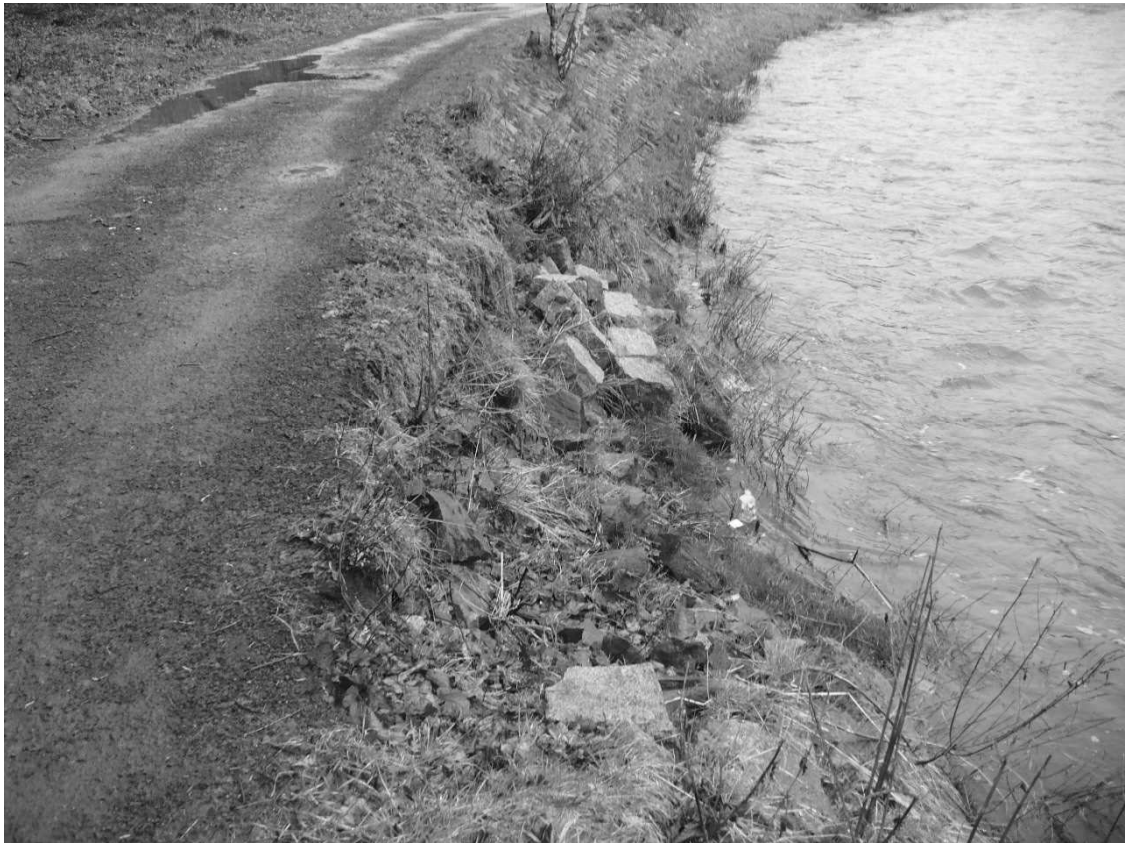
***Fot.4 Droga nr 114459 D Podmyta skarpa drogi***

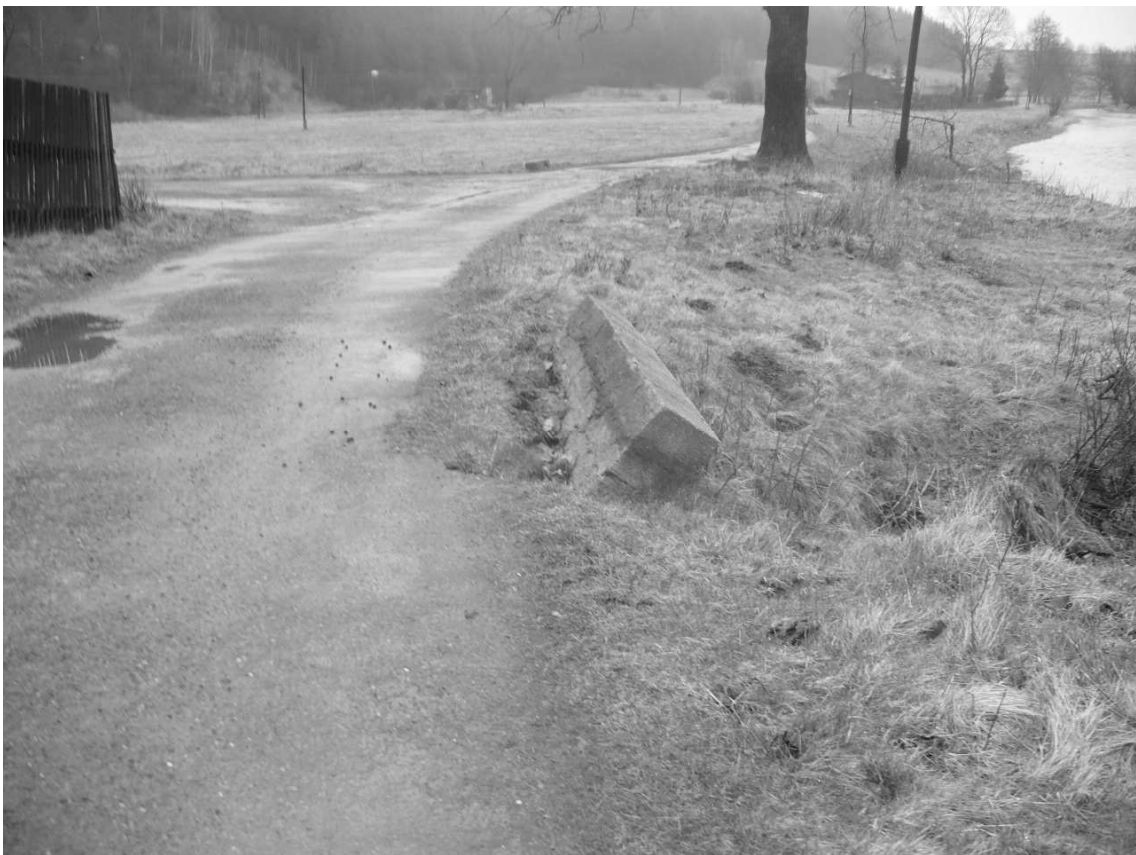
*Pod drogą nr 114459D wykonano 4 przepusty, przeprowadzające wodę do rzeki Bóbr. Przepusty te są zasadniczo w stanie dobrym, jedynie dla przepustu w km 0+042 należy odbudować ściankę czołową na wylocie przepustu, a dla przepustu w km 0+082 należy dobudować ściankę oraz odmulić rów od przepustu do rzeki.*

***Fot.5 Droga nr 114459 D Uszkodzona ścianka czołowa przepustu***

W ramach robót konieczne będzie wykonanie odbudowy ścianki czołowej przepustu pod drogą w km 0+042. Istniejącą ściankę betonową należy rozebrać, a następnie wykonać nową.

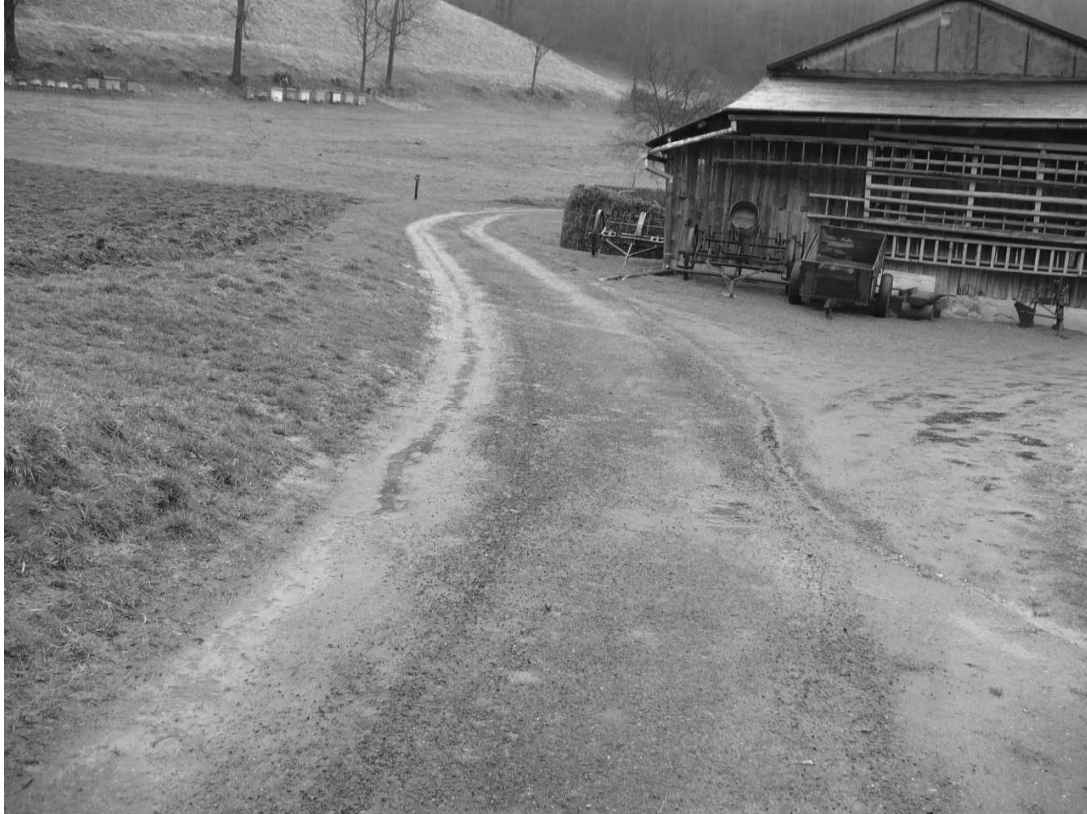
***Fot.6 Droga nr 114460 D***

*Droga 114459D posiada odwodnienie powierzchniowe poprzez takie ukształtowanie spadków jezdni, że całość wód deszczowych odprowadzanych jest do rzeki Bóbr. Droga 114460D posiada odwodnienie w postaci rowu przydrożnego na odcinku km 0+052 – 0+074. Na pozostałym odcinku droga nie posiada żadnego odwodnienia, co było przyczyną tak znacznych zniszczeń nawierzchni.*
